CEREC 3D / inLab 3D - Service Pack V3.65

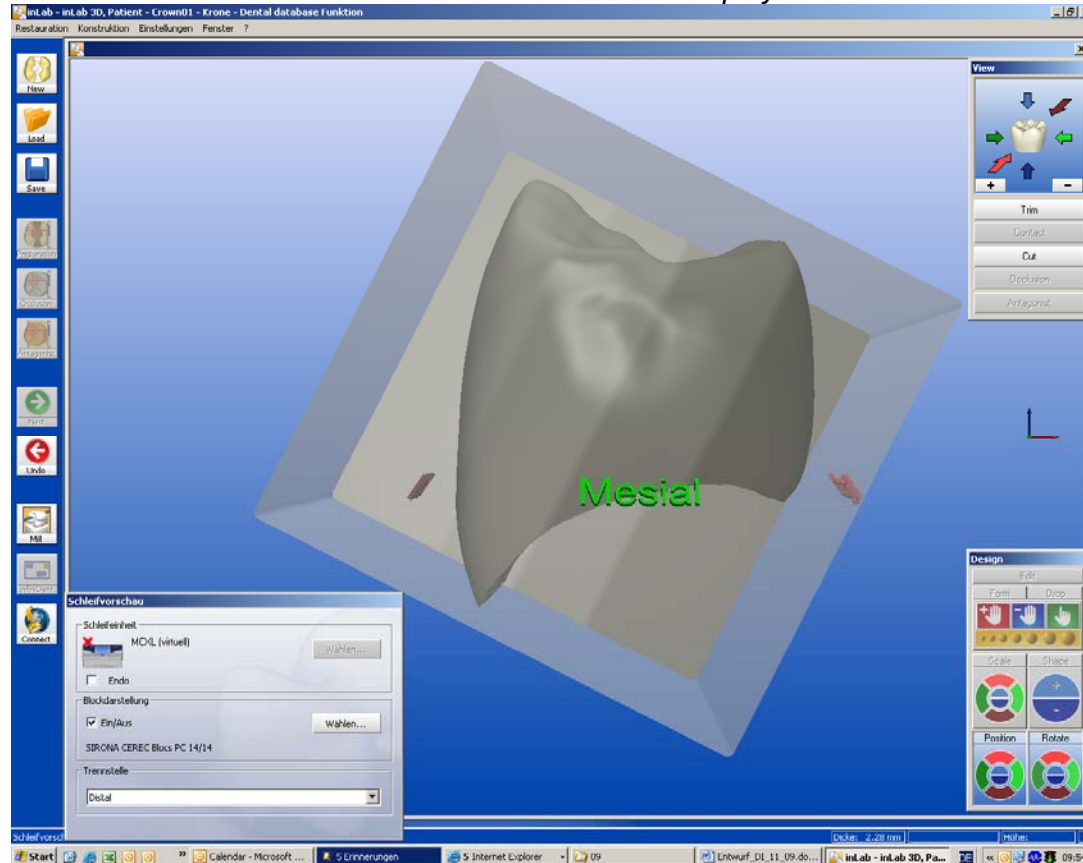
Drehen von Restaurationen in der Schleifvorschau bei polychromatischen Blöcken

Bei Verwendung einer CEREC oder inLab MC XL können Restaurationen in polychromatischen Blöcken nun auch um die Blockhalterachse gedreht werden, um ein besseres ästhetisches Ergebnis zu erzielen. Dies gilt für die Materialien:

Das Verschieben und Drehen erfolgt über die Schaltflächen „Position“ und „Rotate“. Durch das Drehen in die Diagonale wird ein Vorschleifprozess erforderlich, der einige Minuten dauert. Er ist erforderlich, damit die Schleifer auch das komplette Lumen zum Ausschleifen erreichen. Beim Vorschleifprozess werden die Kanten des Blocks abgeschliffen.
